Limiter les risques de défaillances des ouvrages de génie végétal

Tester les ouvrages de génie végétal dans leurs limites d'utilisation

Processus de défaillance des fascines

Aperçu des processus de dégradation et des causes de 223 ouvrages de génie végétal pour la protection des berges de rivières

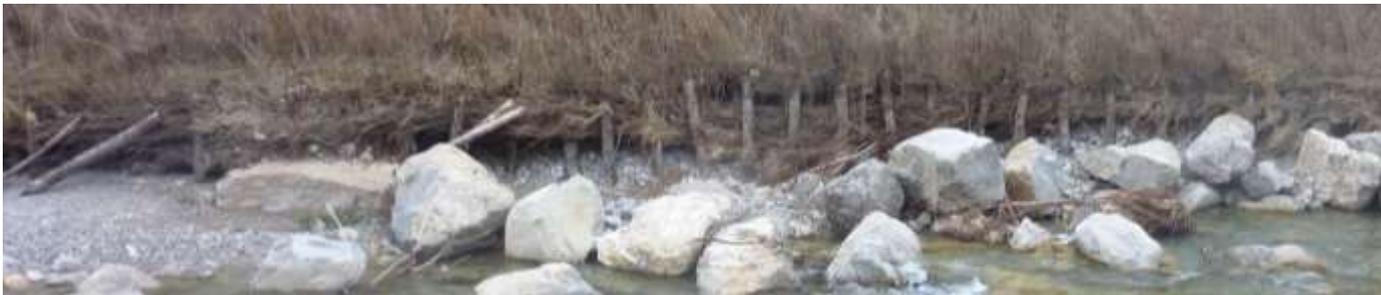
Fascine en ruine

L'érosion du lit s'est produite lors d'une crue de période de retour de 10 ans, déplaçant l'enrochement de pied de la fascine et permettant l'affouillement de la fascine.

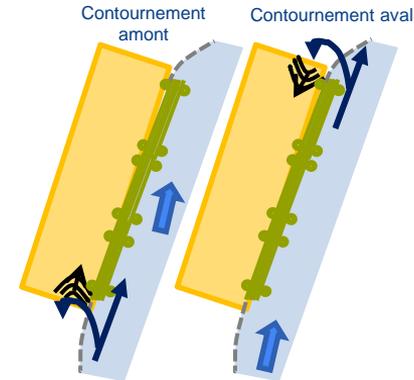
**3. Contournement
de fascine**

Le plus destructif = combinaison des types de défaillance

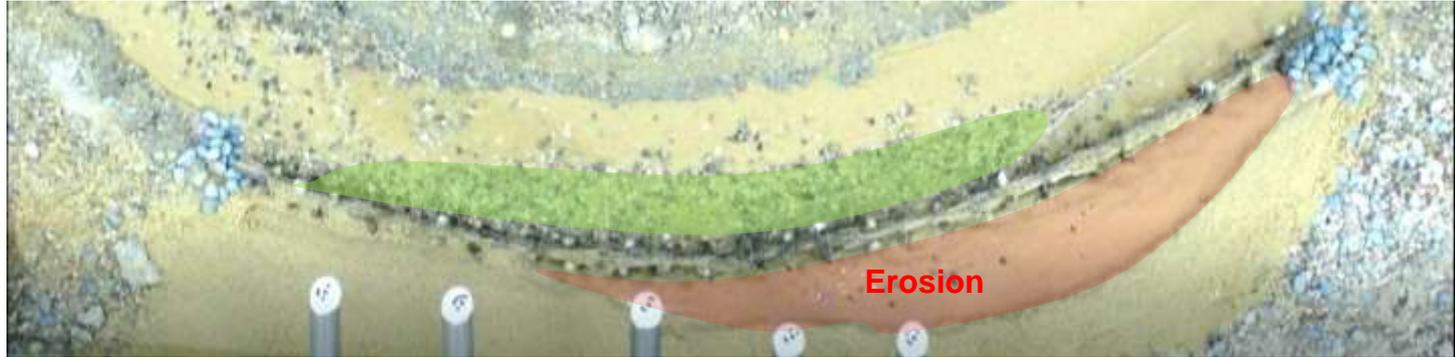
Fin de l'essai sans ramilles anti-affouillement

L'ajout de ramilles sous les fascines réduit l'affouillement

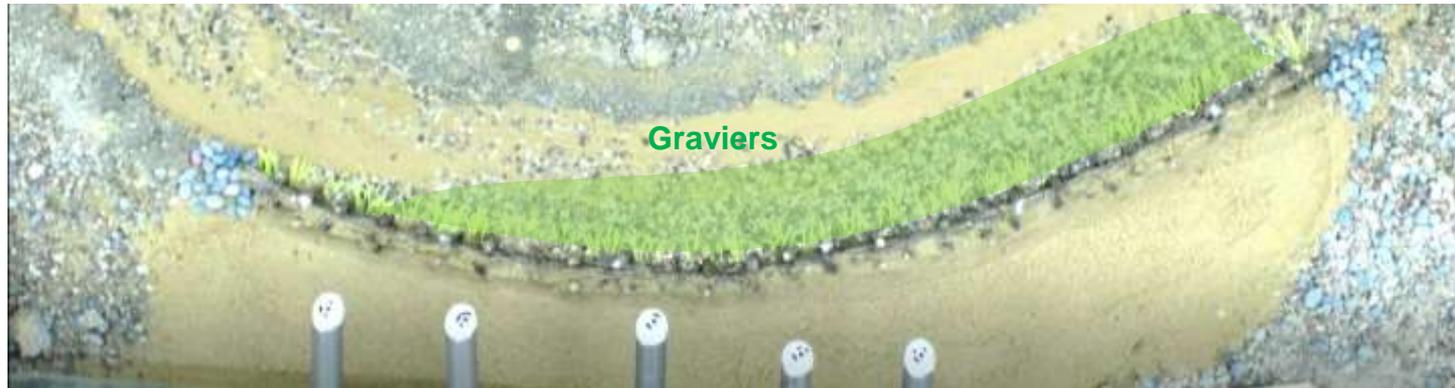
Fin de l'essai avec ramilles anti-affouillement

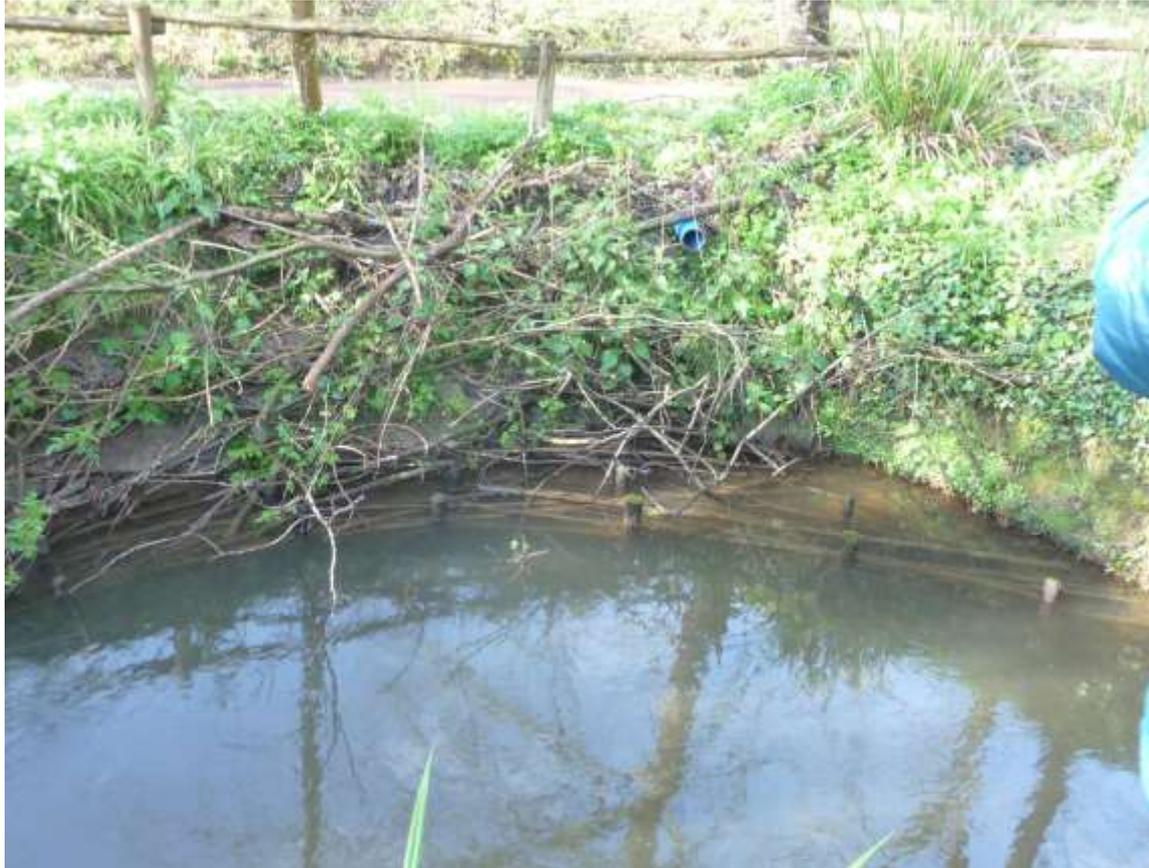
Mauvaise reprise de la végétation

- Ennoyage – 27 %.

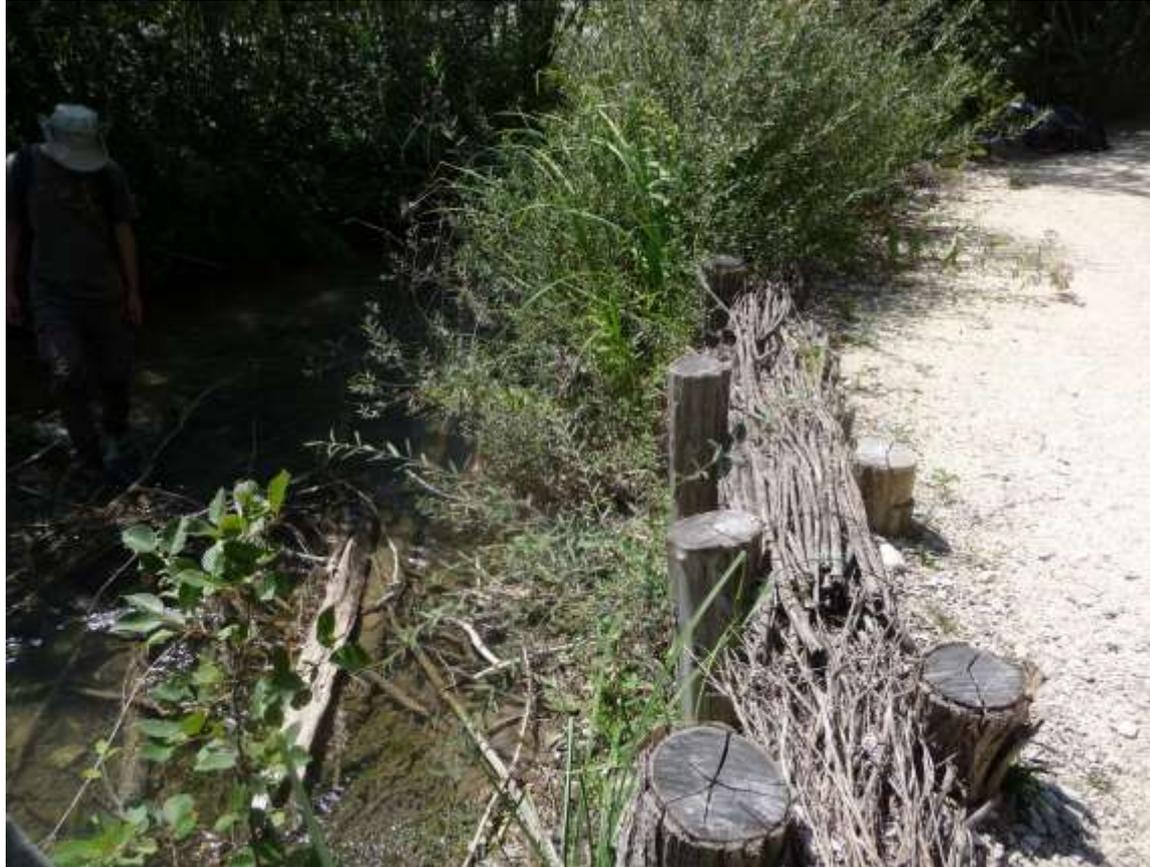
Mauvaise reprise de la végétation

- Mauvais contact avec le substrat – 27 %.

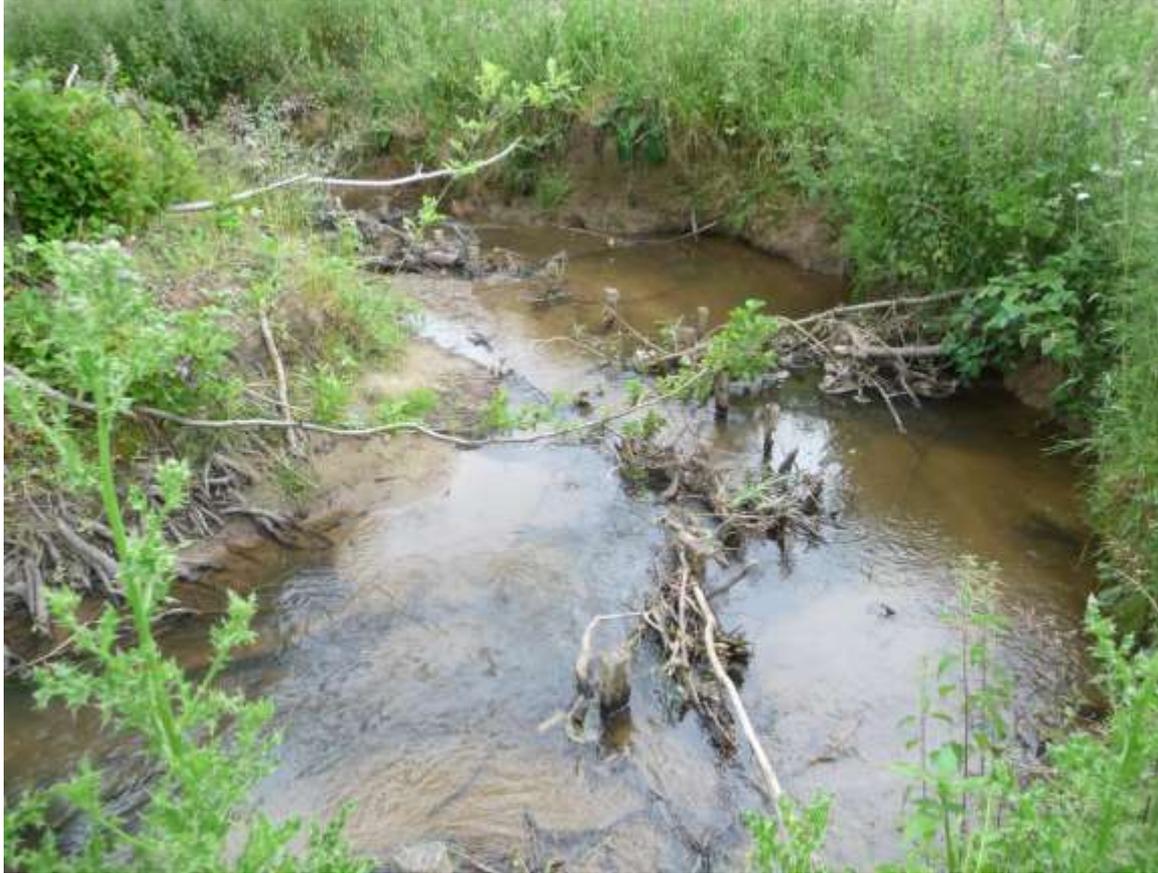
Rupture mécanique

- Destruction totale – 47 %.

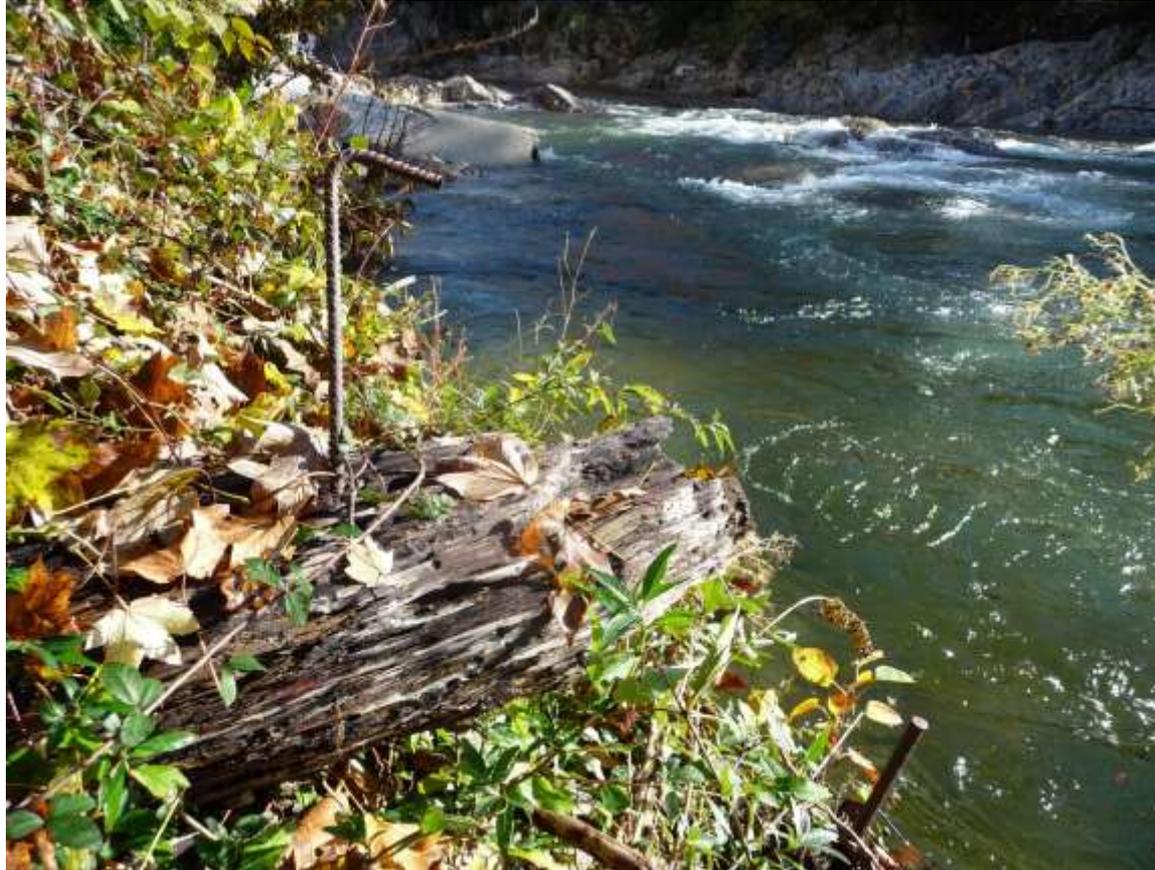
Rupture mécanique

Destruction partielle de la structure interne – 13 %.
