# Le génie végétal et les phytotechnologies

# Document d'accompagnement

Scéance d'information Le Génie végétal et les phytotechnologies

## Protection de talus riverains dans l'estuaire de la rivière du Cap Rouge: talus de la rue Bourbeau et talus du Tracel

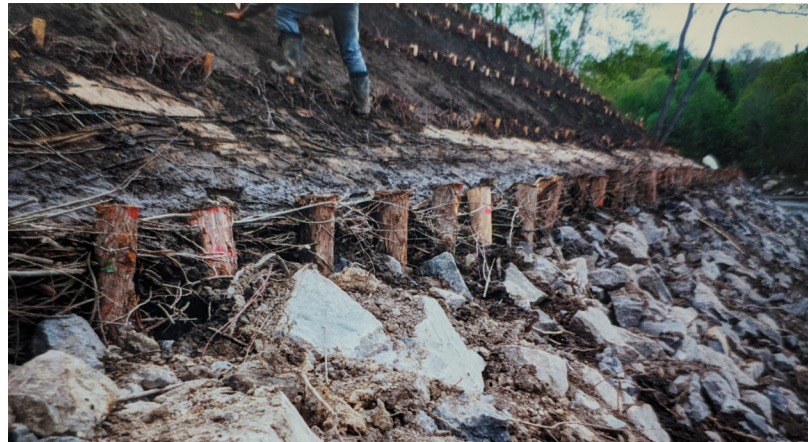
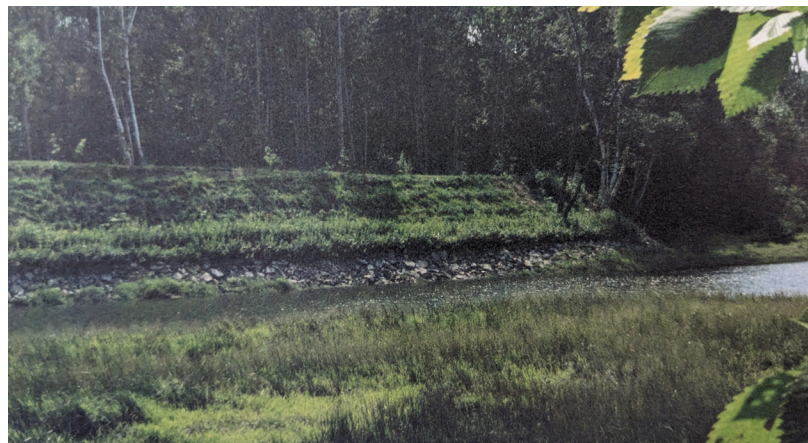
Une approche faisant appel à des phytotechnologies (fascines en pied de talus, matelas de branches et fagots) a été combinée à la plantation de végétaux et de boutures ainsi qu'à l'ensemencement. Cette approche, appliquée aux deux talus, a permis de recréer des écosystèmes riverains représentatifs de la rivière. Aucun enrochement n'a été utilisé pour le talus du Tracel. Seul un dallage de cailloux a été disposé en pied de talus devant la fascine pour le talus faisant face à la rue Bourbeau.

- + Érosion en rives dont la base de talus comporte un marais intertidal soumis aux fluctuations des marées;
- + Haut de talus dénudé et sensible à l'érosion à fortes pentes et sol à composante argileuse;
- + Structures existantes en marge du haut de talus;
- + Bas de talus sensible à l'érosion;
- + Accès difficile pour la machinerie en raison des fortes pentes et risque de déformation des sols à composante argileuse;
- + Conditions hydrauliques et hydrogéologiques variables selon la position sur le talus (milieu sec, humide, inondé, submergé);
- + Milieu écologique sensible (marais intertidal);
- + Rétablissement de la végétation riveraine à tenir en compte.

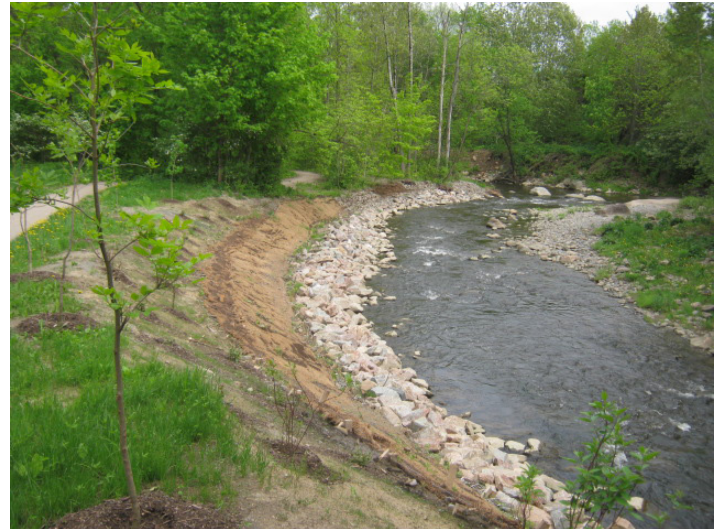
Compte tenu du contexte hydraulique de la rivière (crues fréquente, zones de rive fortement exposées au courant) et du milieu riverain plutôt ombragé, l'approche de protection de rives a fait appel à des techniques mixtes (enrochement, matelas de branches, fagots, plantation, ensemencement, bouture).

Afin de minimiser l'impact de la machinerie sur les milieux boisés riverains, les travaux ont été réalisés en deux phases: travaux d'hiver sur palier de glace pour effectuer le terrassement et l'enrochement placé à la base de talus et travaux de printemps pour l'installation des techniques végétales sur les pentes et sommet de la rive. Des mesures correctives de remodelage ponctuel des talus ont dû être effectuées après la crue printanière pour réparer les sections endommagées. Étant donné que les taux de reprise des végétaux étaient déficients pour quelques segments, l'entrepreneur a dû reprendre quelques interventions de végétalisation. Dès 2015, la végétation recouvre entièrement les rives de l'ouvrage de stabilisation construit.

- + Segment de rive de 90 mètres en érosion sévère causée par les forces d'écoulement lors des crues;
- + Pentes fortes;
- + Milieu riverain comportant des boisés sensibles et difficiles d'accès pour la machinerie;
- + Choix de solutions et techniques de stabilisation de surface adaptées pour protéger le plus possible les boisés riverains situés à proximité des travaux;
- + Milieux ombragés limitant l'application uniquement de techniques végétales;
- + Espaces restreints entre les sentiers construits à protéger et le secteur de rives en érosion.
