# Restauration d'habitats côtiers sur la rive sud de l'estuaire du Saint-Laurent

Enraciner pour l'avenir – Société québécoise de phytotechnologie  
Notre-Dame-du-Portage  
25 décembre 2022  
Jonathan Pothier

### Actions de restauration côtière réalisées à l'été 2018 à l'Anse-du-Portage

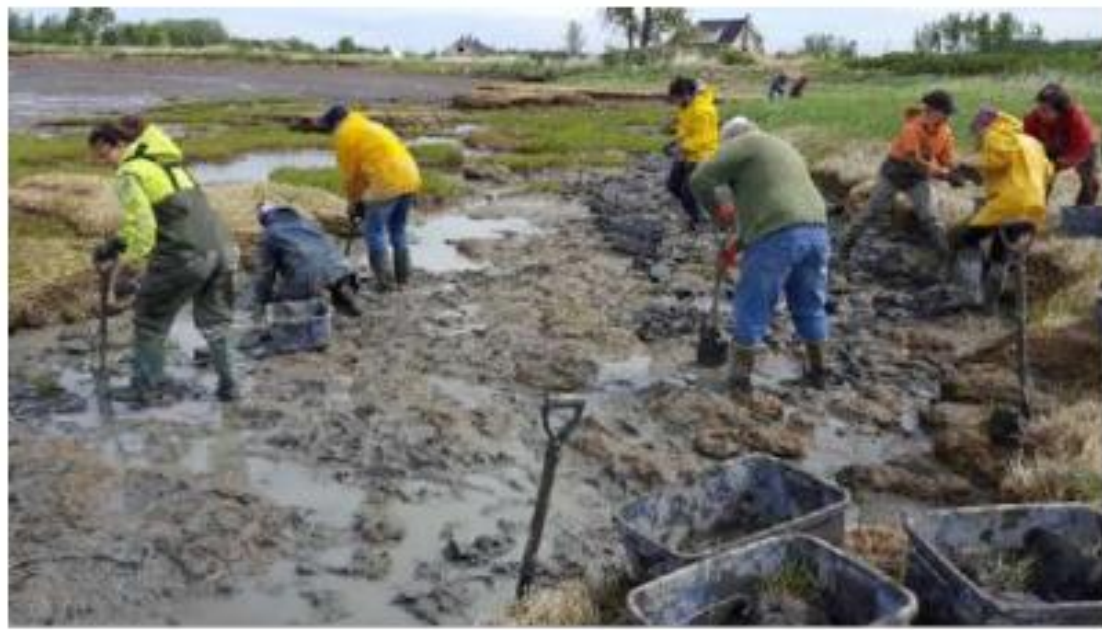
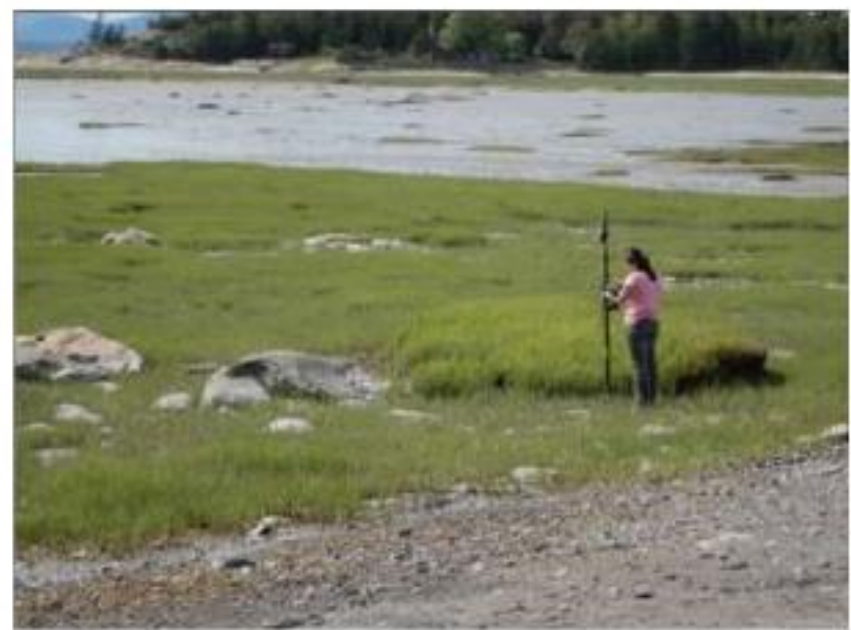
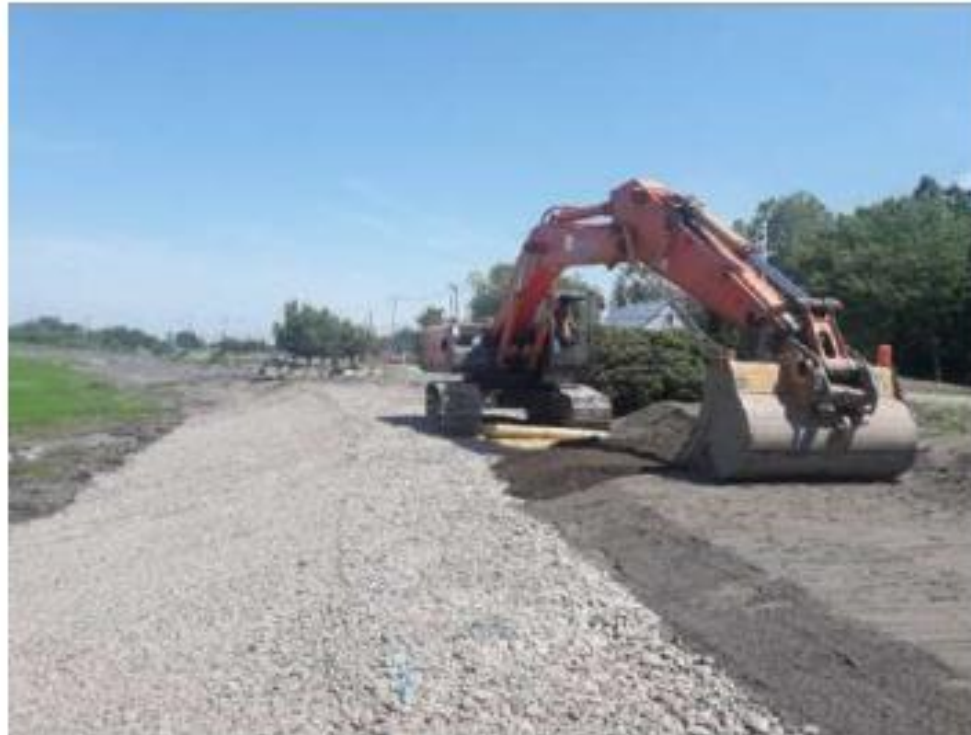
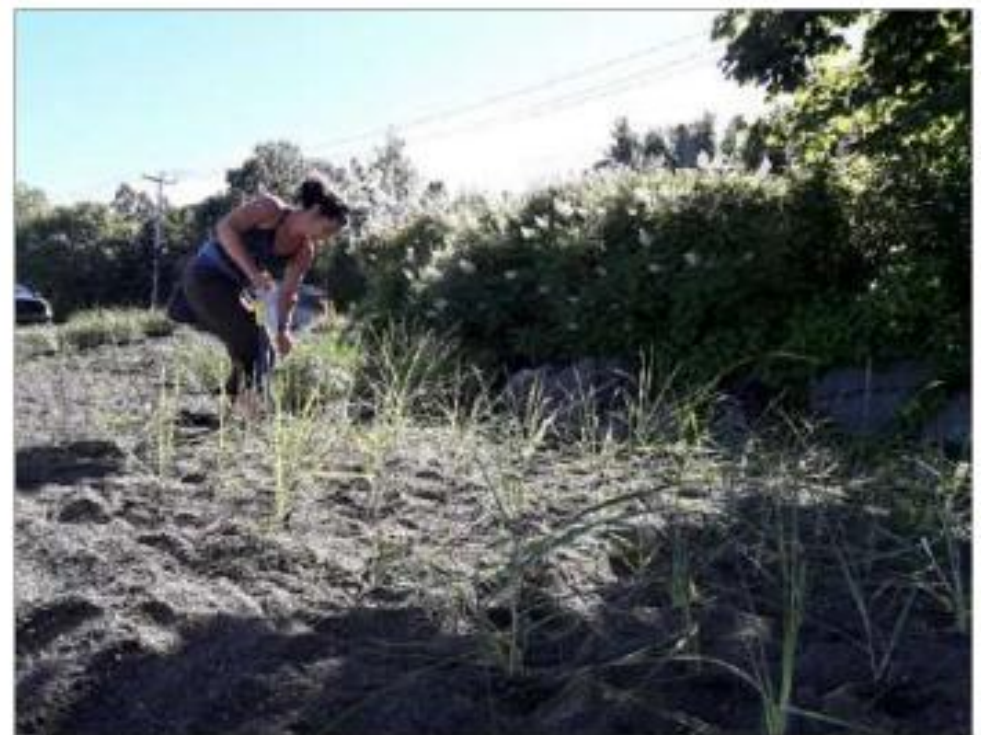
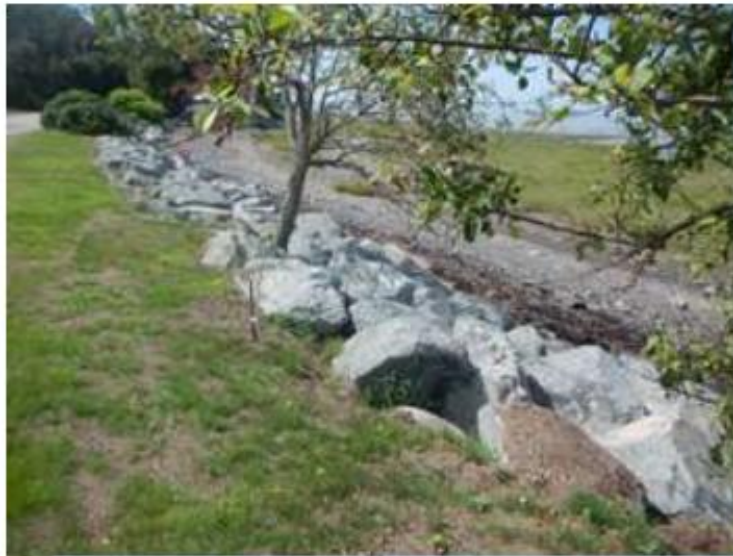
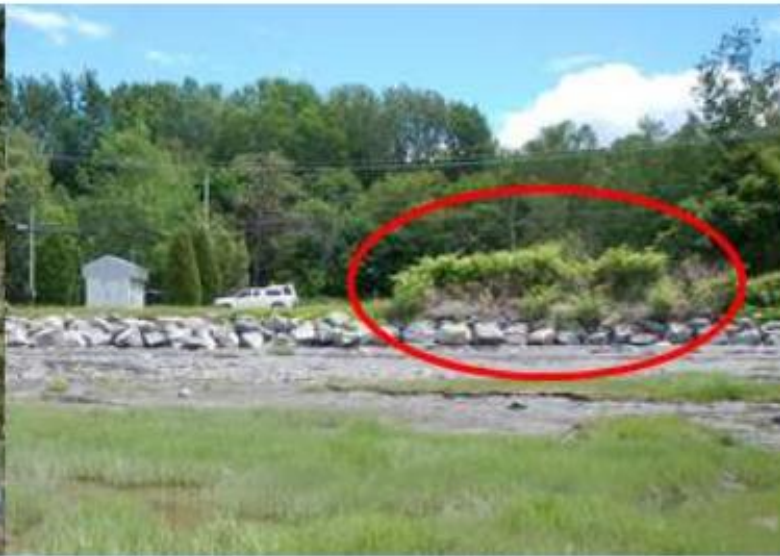
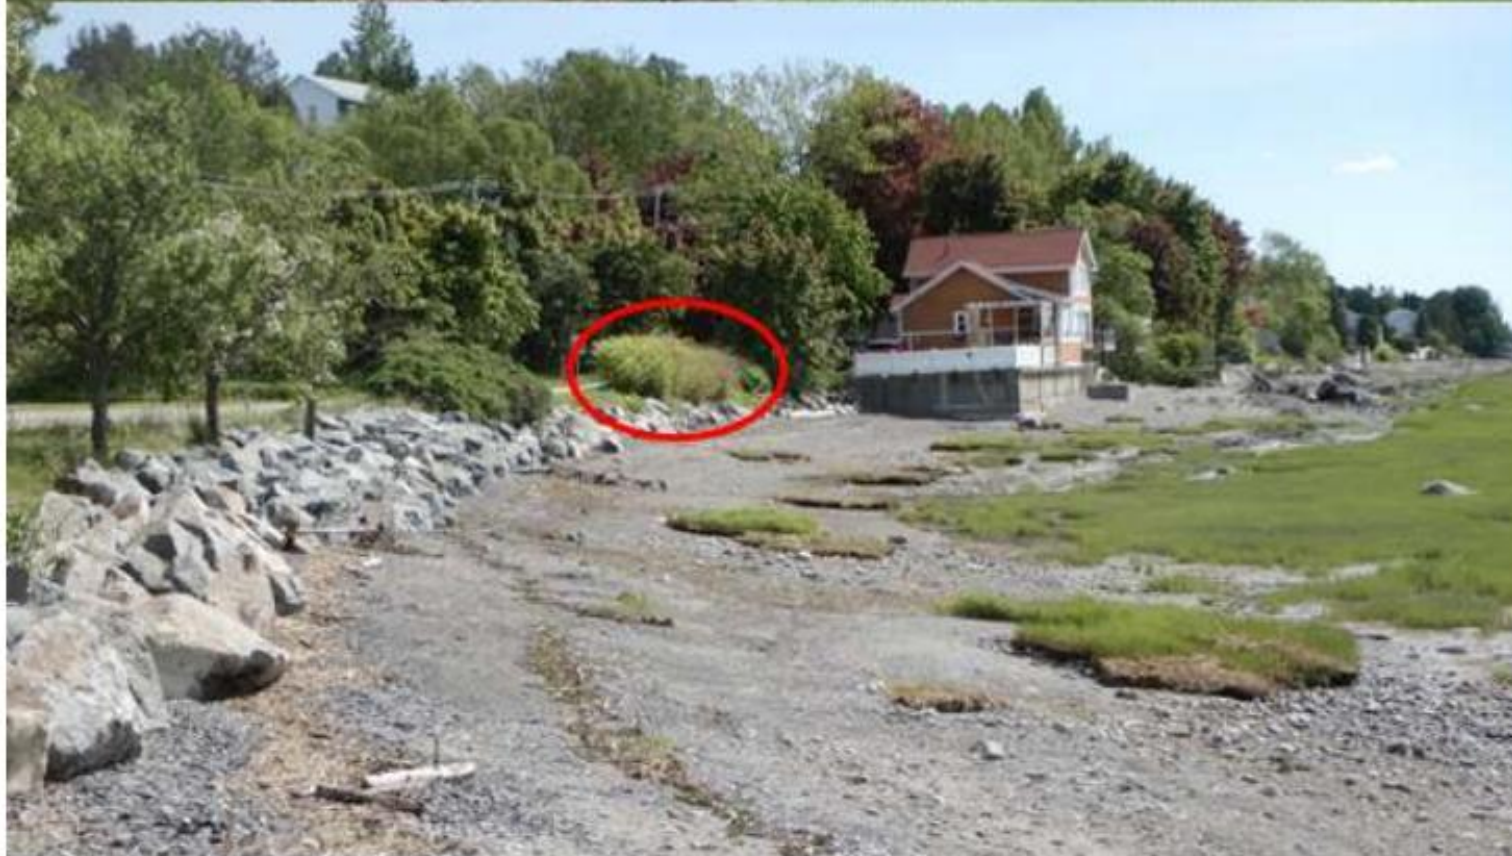
# Notre- Dame-du- Portage, 2018

**Transplantation dans le marais** : transplantation de 1 500 unités de plantation de spartine alterniflore sur une superficie de 396 m<sup>2</sup> ;

**Contrôle du roseau commun** : extraction mécanique de la renouée du Japon sur une superficie de 10 m<sup>2</sup> ;

**Recharge sédimentaire** : recharge sédimentaire d'un volume de 1 726 m<sup>3</sup> sur une superficie de 2 446 m<sup>2</sup> ;

**Plantation** : 15 000 élymes de sables d'Amérique et 400 rosiers sur la recharge et d'arrière-plage ;

**Superficie totale** : 2 842 m<sup>2</sup> ;

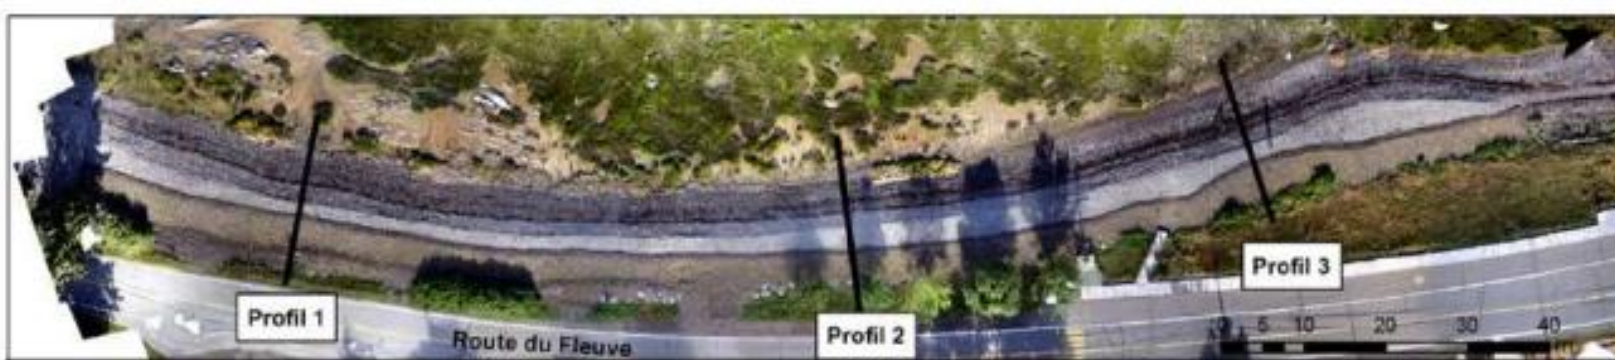
- Profils topographiques
- Profil avant recharge (19 juin 2018)
- Profil après recharge (19 juillet 2018)
- Recharge sédimentaire

**Notre-Dame-du-Portage: Profils topographiques de la plage réalisés avant et après la recharge sédimentaire**

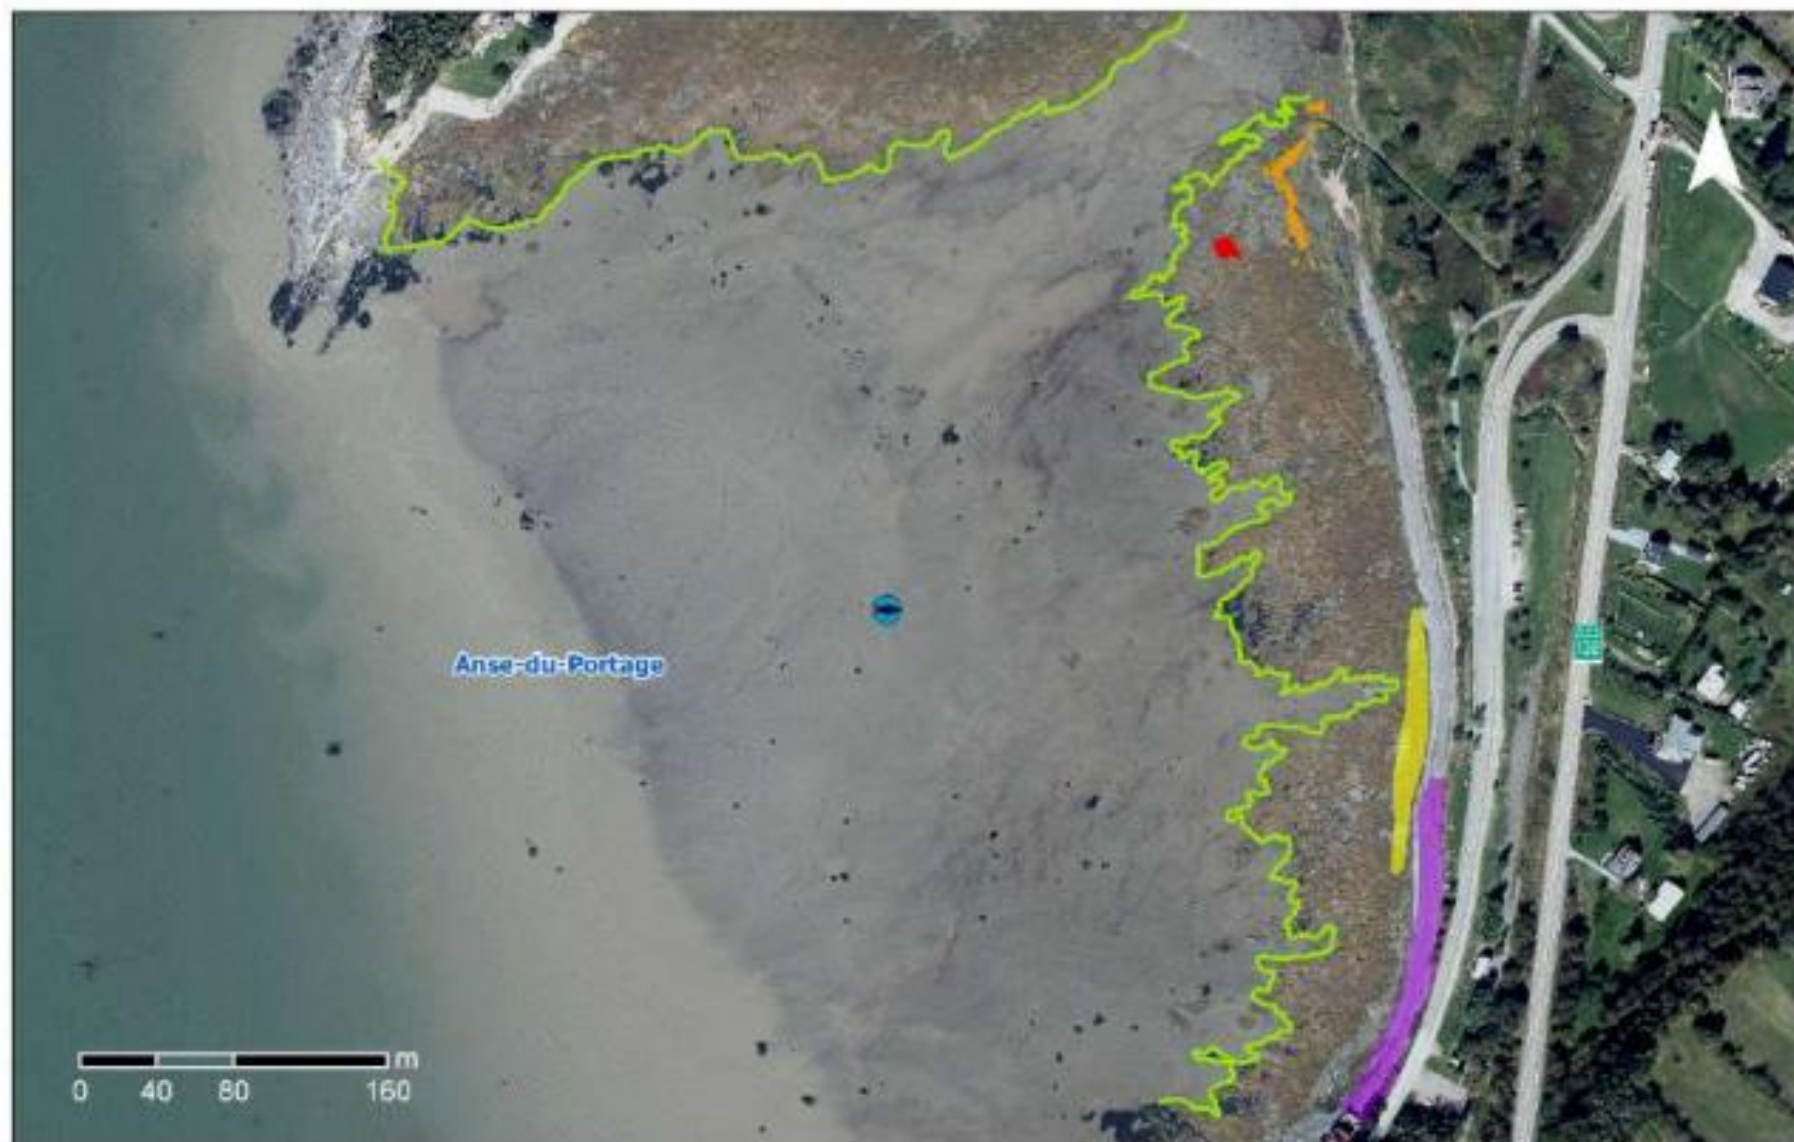
**Emplacement des engins de pêche utilisés lors de l'inventaire poisson  
à l'Anse-du-Portage du 23 au 25 septembre 2018**

| Emplacement du verveux | Zone de plantation de spartine alterniflore |
| Zone de traits de senne | Zone de prélèvement de spartine alterniflore |
| Limite du schorre inférieur (2018) | Recharge sédimentaire de la plage |

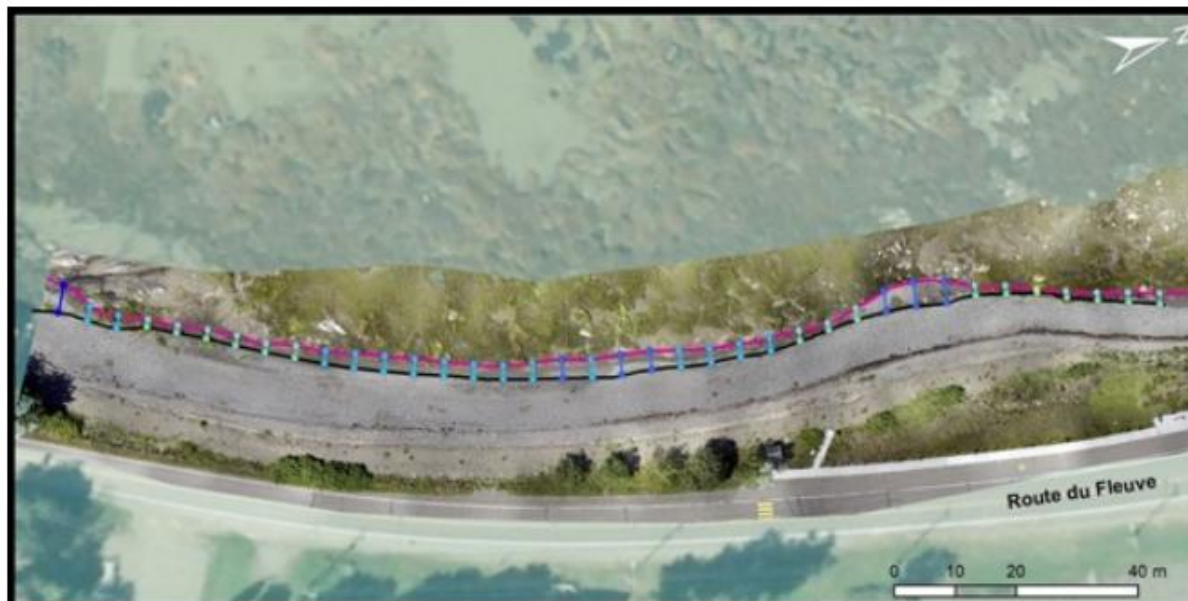
Déplacement de la flexure entre novembre 2019 et août 2020, Notre-Dame-du-Portage

Déplacement de la flexure (m)

— Flexure du 4 novembre 2019

— Flexure du 20 août 2020
